# REPARATUR AM „ZAPFWELLENGETRIEBE/ZWISCHENGETRIEBE“ MB-TRAC 1300

443161 00 011484

*Januar 2018*

*Ein Reparaturbericht von Cyrill und Egmont Falk*

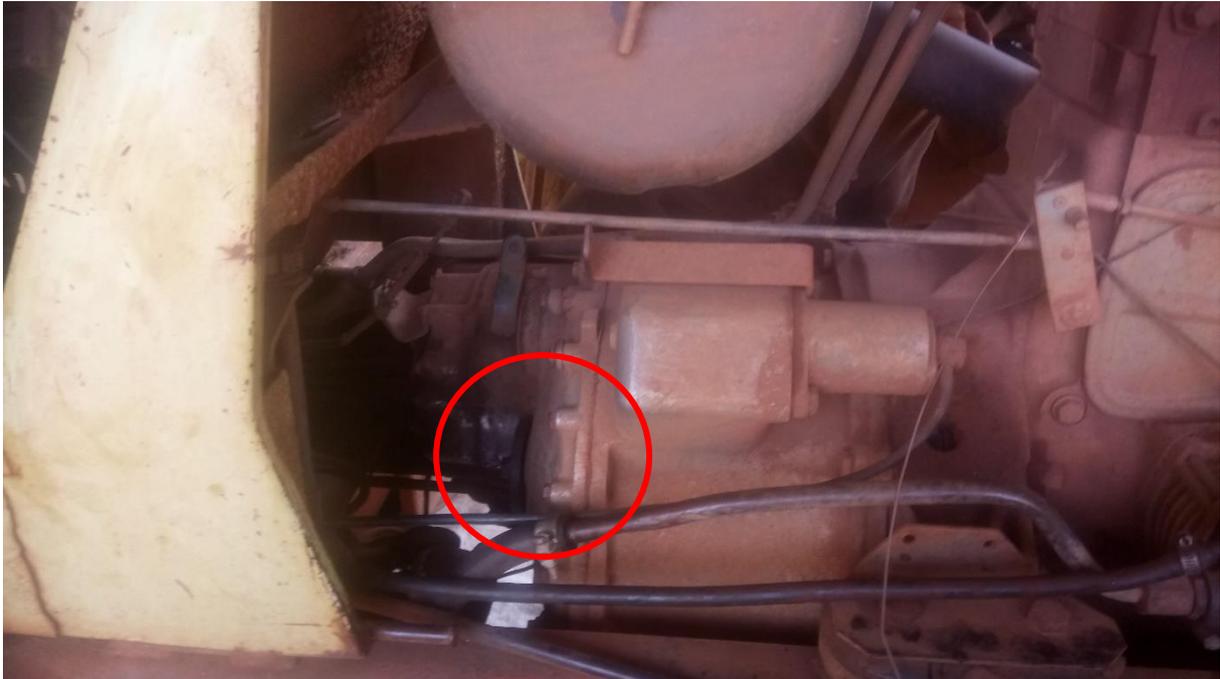
Das Zapfwellengetriebe musste ausgebaut werden. Der Flansch ist ausgefressen, hat in alle Richtungen Spiel und lässt sich nicht mehr richtig befestigen. Das Werkstatthandbuch sieht den Ausbau des Motors samt Getriebe vor.

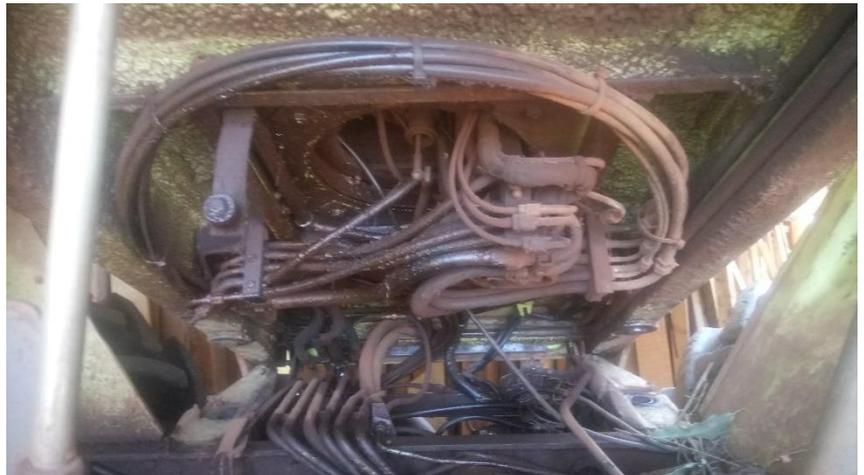
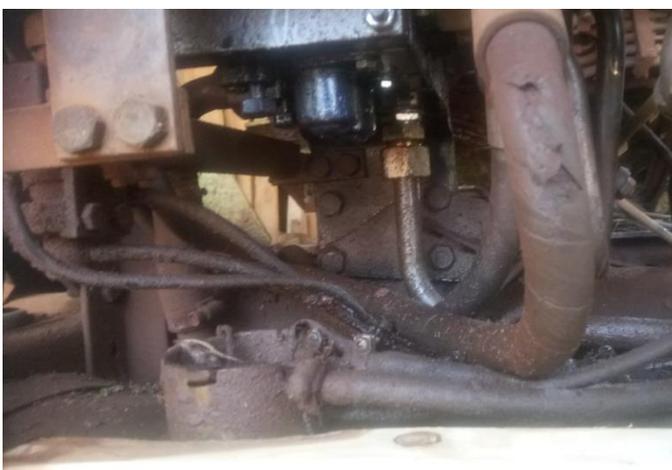
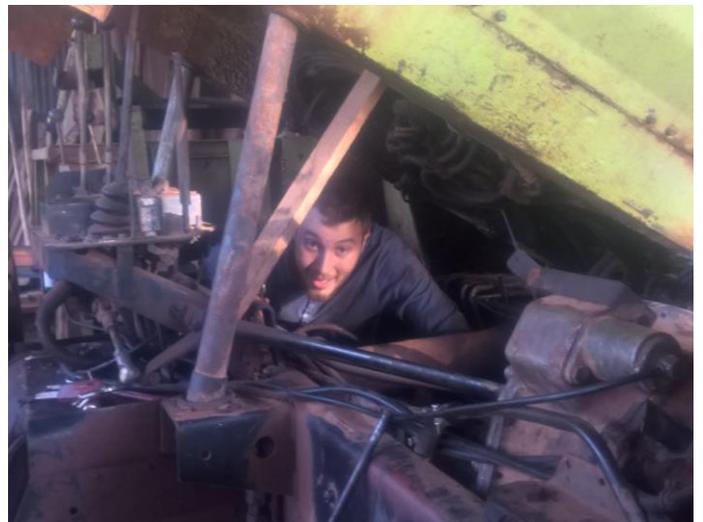
Leichter Ölverlust an den Hydraulikschläuchen der Lenkung und der Hebehydraulik. Teilweise verursacht auch durch „leichten“ Ölverlust am Getriebeeingangsflansch.

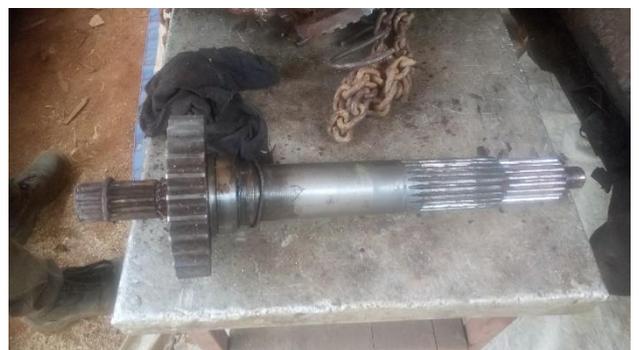
Zur großen Überraschung konnte bereits jetzt schon die Hohlwelle für das Zapfwellengetriebe mit samt der Antriebswelle für das normale Getriebe herausgenommen werden. Zudem hatte sich das Zahnrad der Hohlwelle in den Getriebedeckel gefressen. Es gab also ein massiveres Problem als zunächst angenommen.

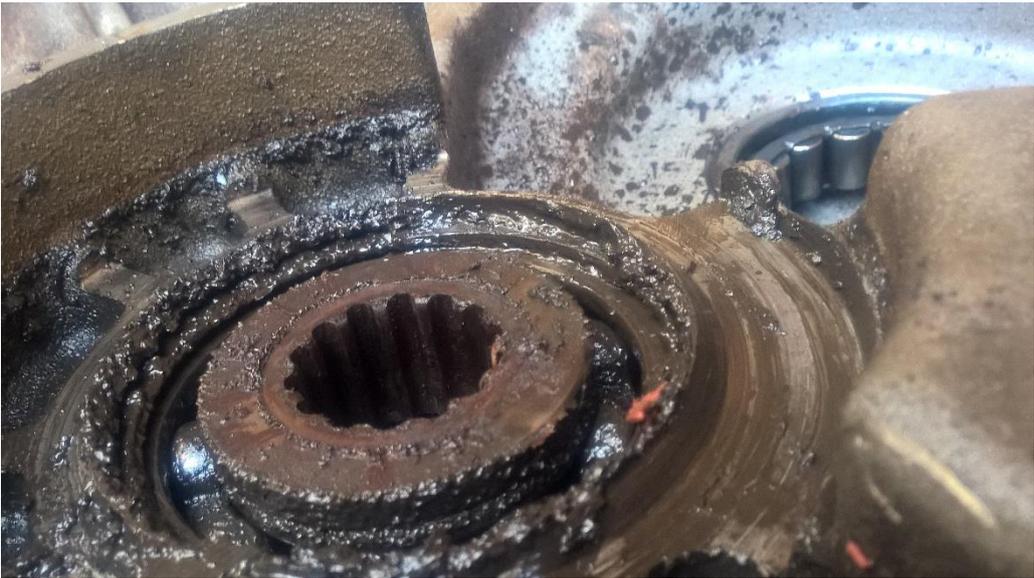
Man beachte hier die 10mm, die sich das Zahnrad der Hohlwelle in den Getriebedeckel gefressen hat.

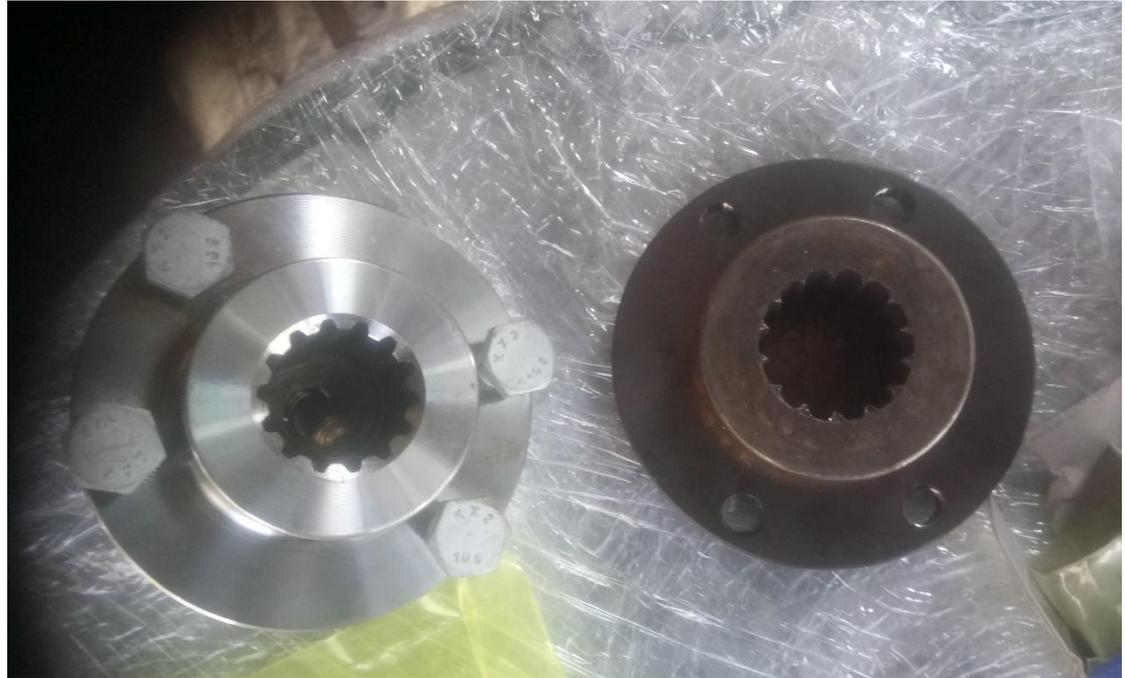
Der neue und er alte Flansch. Man beachte hier das Ist und Soll der Verzahnung.

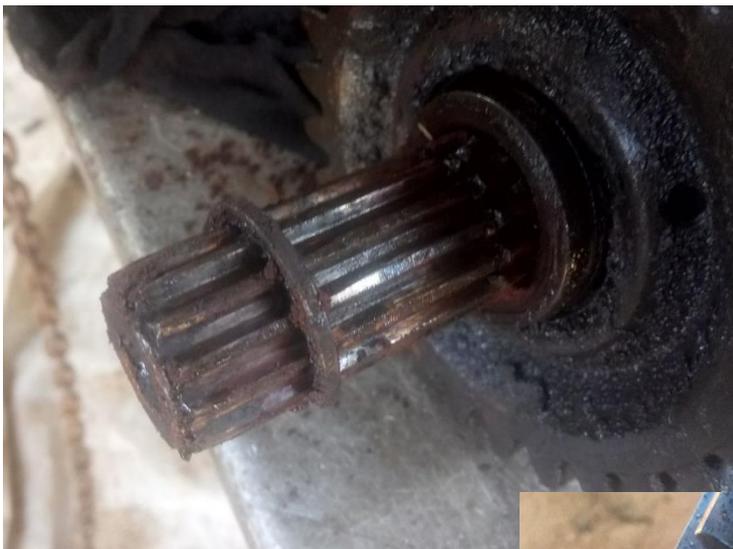
Die ebenfalls ausgefressene Verzahnung der Antriebswelle.

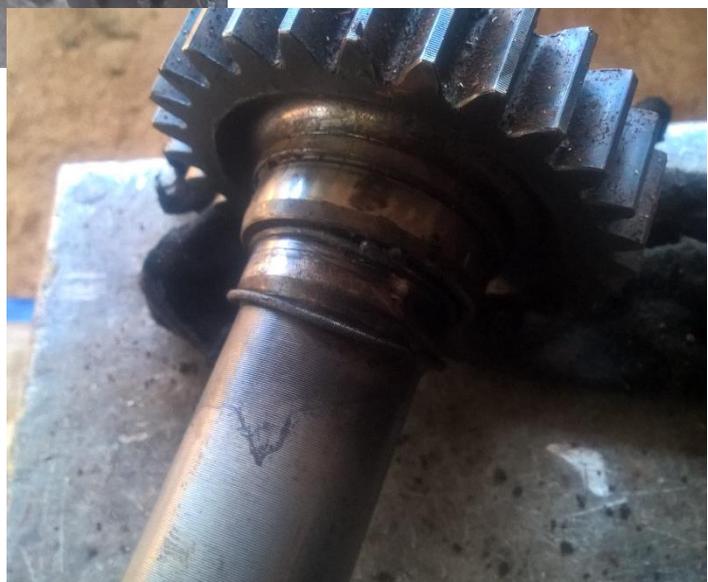
Das seltsame Konstrukt auf der Hohlwelle. Später sollte sich herausstellen, dass irgendwann mal eine falsche Lagerschale verbaut wurde. Auch der Lagerring sowie der Seegering, die beide die Welle an Ort und Stelle halten sollen, fehlten komplett. Die seltsamen Drahtreste sind Reste des Simmerings und einer provisorischen Halterung aus Draht.

Es stellt sich heraus, dass sowohl der Ring gegen den das Lager der Hohlwelle läuft, als auch der Seegering der diesen Ring befestigen soll, nicht vorhanden waren. Beides sollte eigentlich die Hohlwelle sichern, beides fehlte. Zudem wurde eine zu lange, nicht originale Lagerschale auf der Hohlwelle verbaut. Die fehlenden Ringe hätten also gar nicht montiert werden können. Weswegen sie vermutlich auch fehlten.

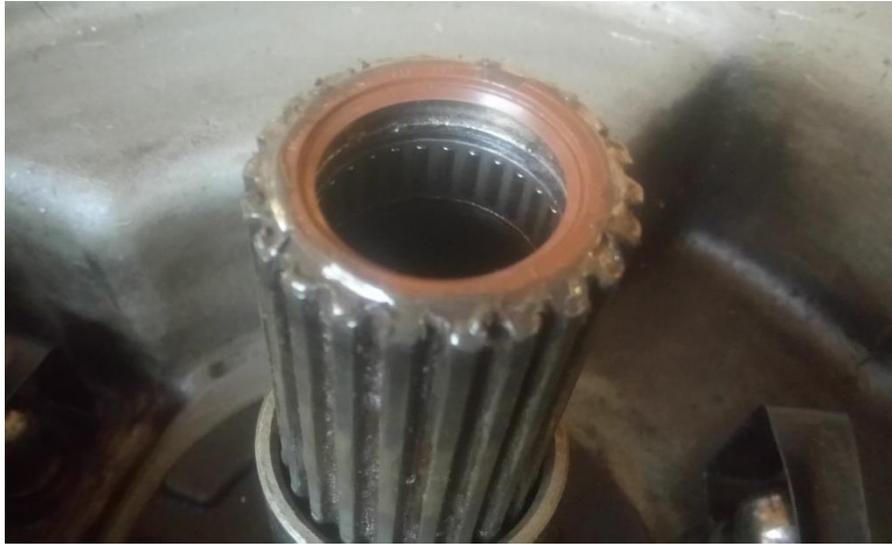
Leider war der Sitz des Simmerings aufgrund der losen Hohlwelle ziemlich ausgefressen. Daher wurde der Simmering mit 2k-Kleber „Ultra Bond – proudly made in the USA“ eingeklebt. Ein Simmering ist besser als kein Simmering.

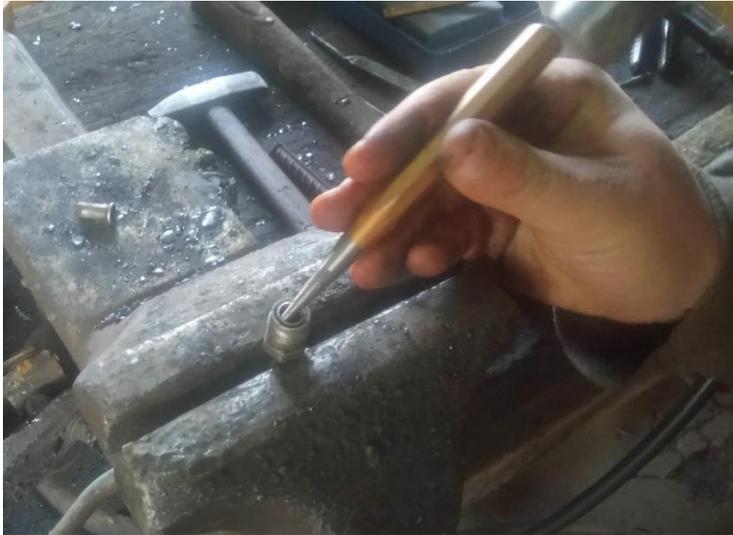
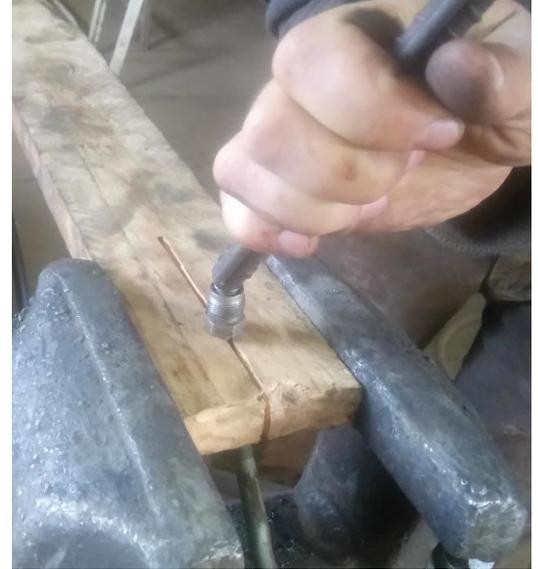
Während der Montage der Kupplungsleitung brach diese hinter dem Anschluss des Nehmerzylinders. Bördelwerkzeug war nicht vorhanden. Mit dem alten Stück als Muster (sichtbar am linken Bildrand), musste also von Hand mit Spezialwerkzeug A251 00000002 gebördelt werden. Die Leitung wurde dafür mit Spezialwerkzeug A251 00000005 fixiert.

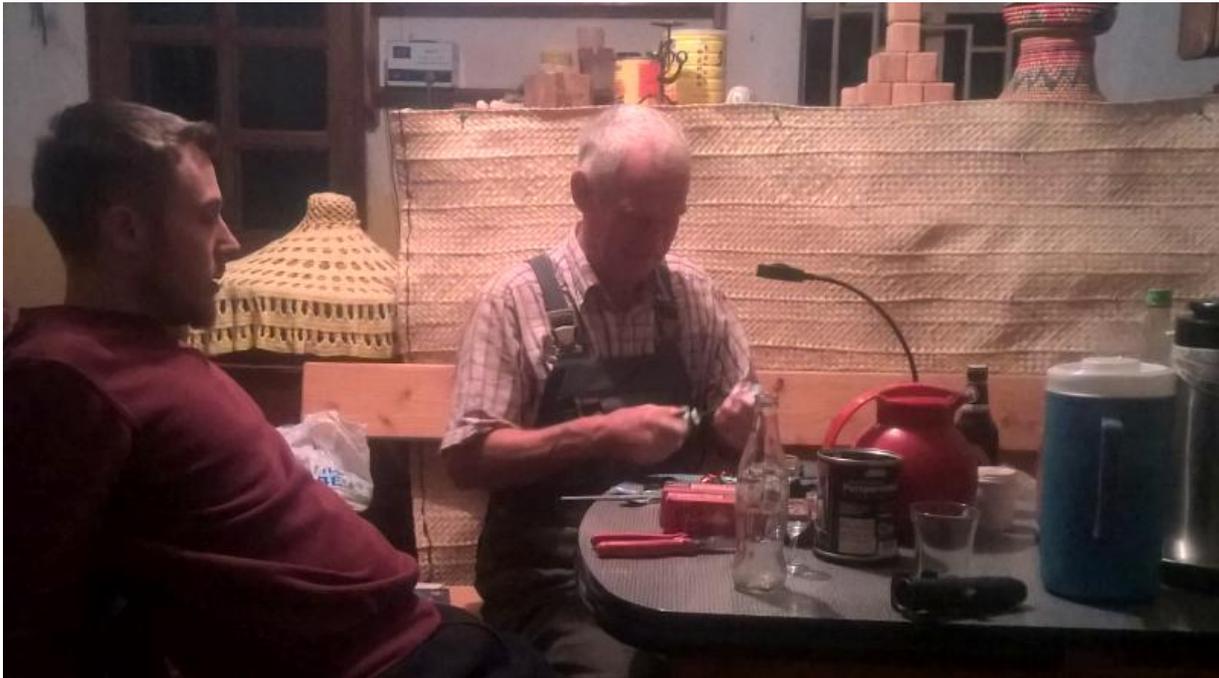
Der Geberzylinder baute einfach keinen Druck auf. Daraufhin wurde dieser am Abend auseinandergebaut. Es bot sich ein kleines Bild des Grauens. Beide Manschetten, Flatterventil und sämtliche Dichtungen waren in extrem schlechten Zustand. Also ging auch hier die Teilesuche los: ein Zylindergehäuse, zwei Manschetten, ein Kolben, ein Flatterventil und eine Gummidichtung für das Anschlussrohr.

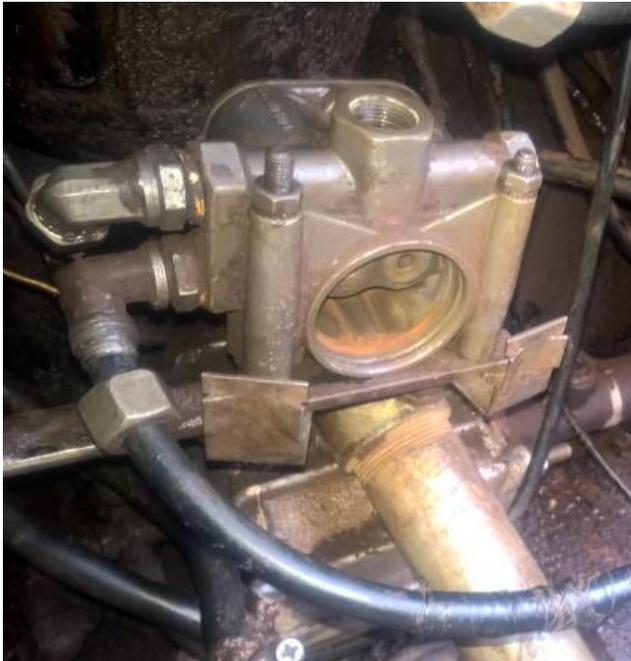
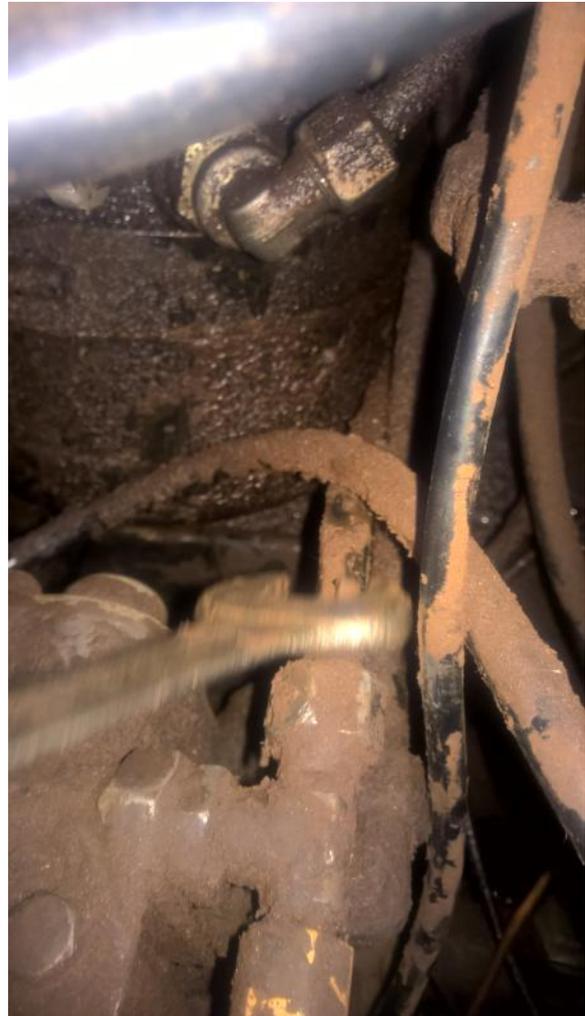
Es stellte sich heraus, dass das Druckregelventil schon länger defekt war und der Betriebsdruck über Jahre bei ca. 10 Bar gewesen war – ohne Kompressorleerlauf. Der Kompressor hatte also über Jahre immer gegen die vollkommen überfüllte Druckluftanlage gedrückt. Dadurch waren die Einlassmembrane des Vierkreisschutzventils beschädigt worden und öffneten mittlerweile nicht mehr.

Natürlich fehlten auch hier die passenden Ersatzteile. Nach intensivem Studium der Druckluftschaltpläne wurde kurzerhand entschieden, die zwei Ein- und Auslassmembrane jeweils auszutauschen. Zudem wurde der Regeldruck soweit angepasst (die vier Madenschrauben herausgedreht), dass zwar einerseits das Vierkreisschutzventil quasi nutzlos wurde, andererseits wieder Druck in den beiden Kesseln der Anlage aufgebaut könnte.
