# REPARATUR AM „ZAPFWELLENGETRIEBE/ZWISCHENGETRIEBE“ MB-TRAC 1300

443161 00 011484

*Januar 2018*

*Ein Reparaturbericht von Cyrill und Egmont Falk*

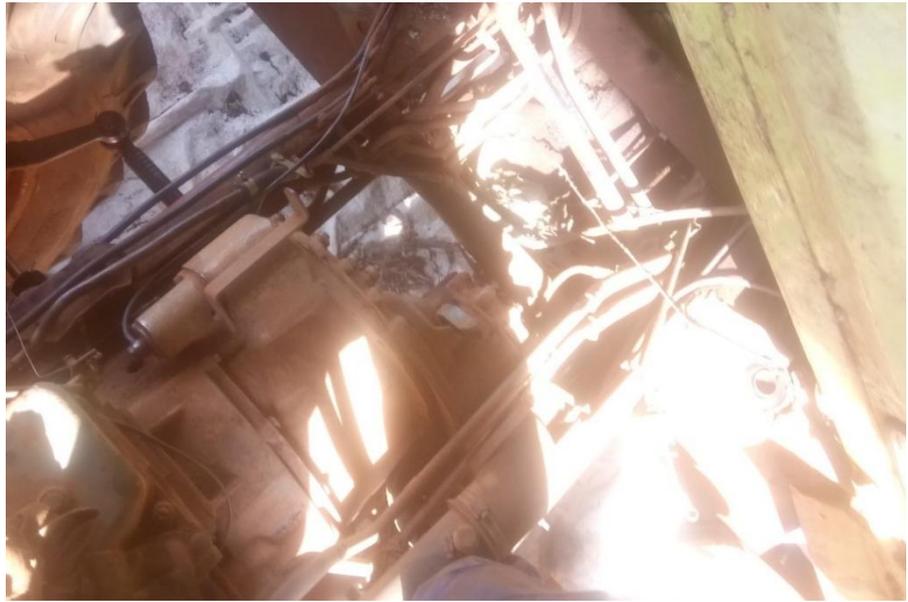
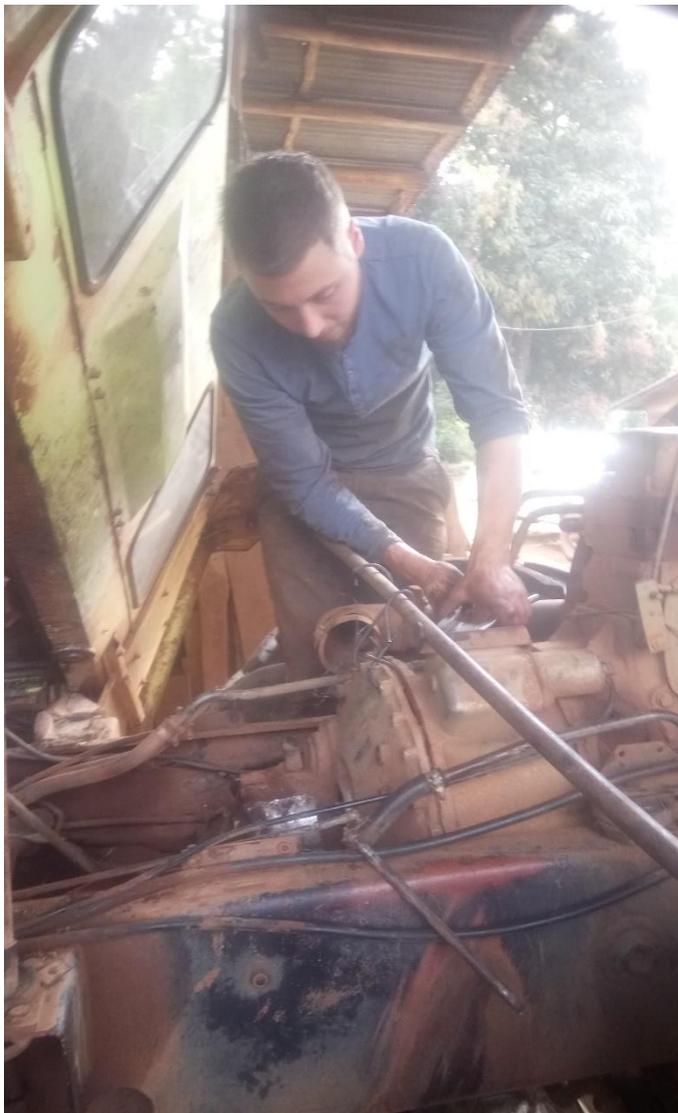
Nach Demontage der Motorhaube und der Getriebekardanwelle lag das Zapfwellengetriebe frei und dessen Deckel konnte demontiert werden.

Zur großen Überraschung konnte bereits jetzt schon die Hohlwelle für das Zapfwellengetriebe mit samt der Antriebswelle für das normale Getriebe herausgenommen werden. Zudem hatte sich das Zahnrad der Hohlwelle in den Getriebedeckel gefressen. Es gab also ein massiveres Problem als zunächst angenommen.

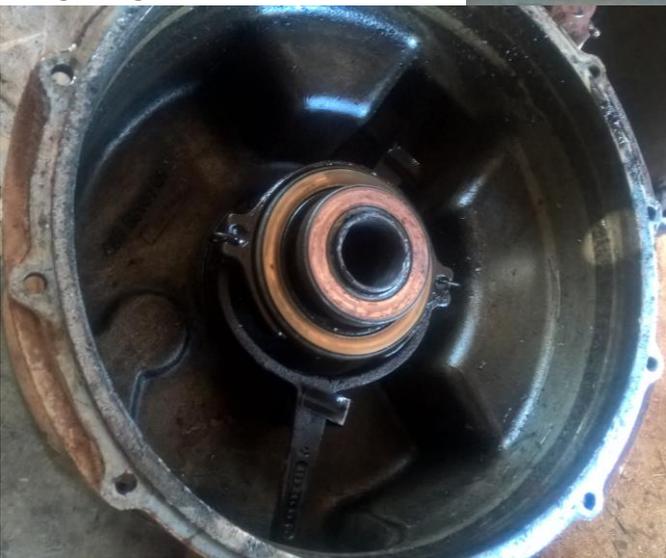
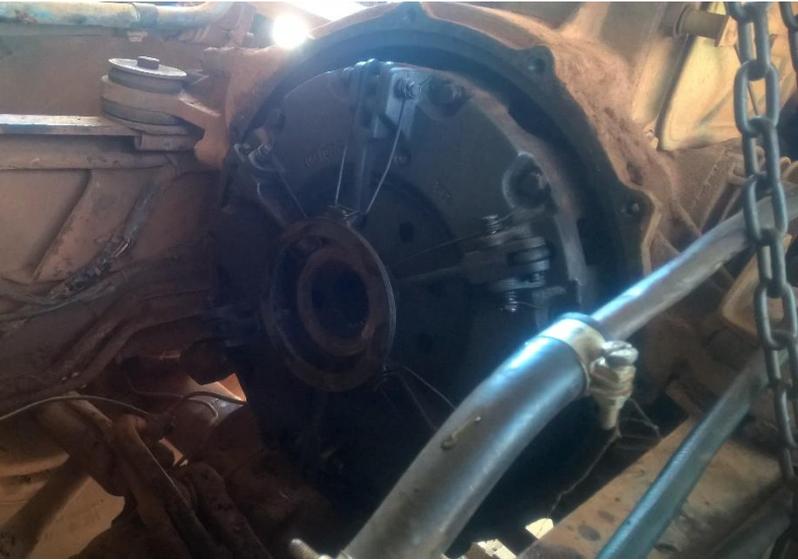
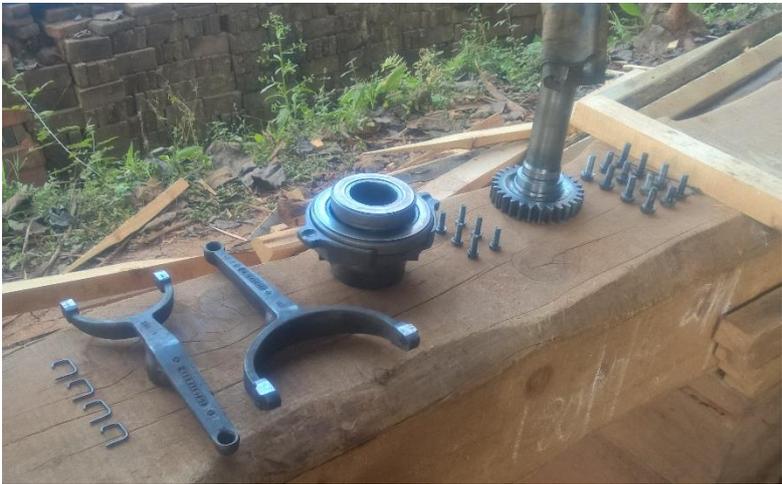
Der neue und er alte Flansch. Man beachte hier das Ist und Soll der Verzahnung.

Daher musste auch die Kupplungsglocke abgenommen werden. Wo möglich, wurden alle Teile gleich gründlich gereinigt.

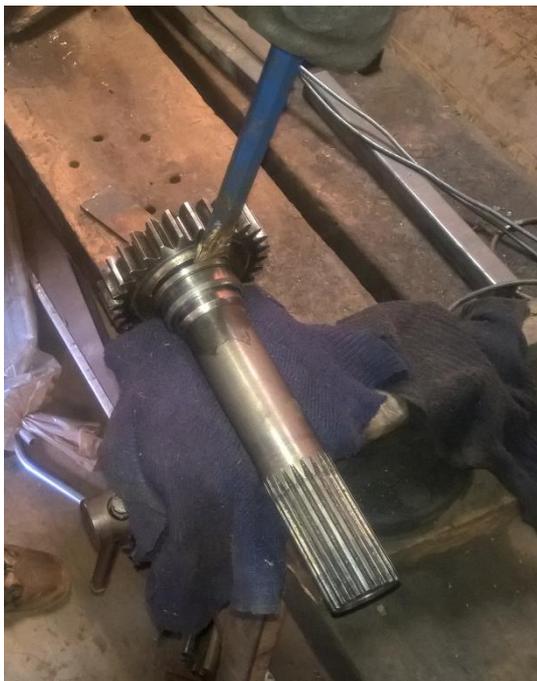
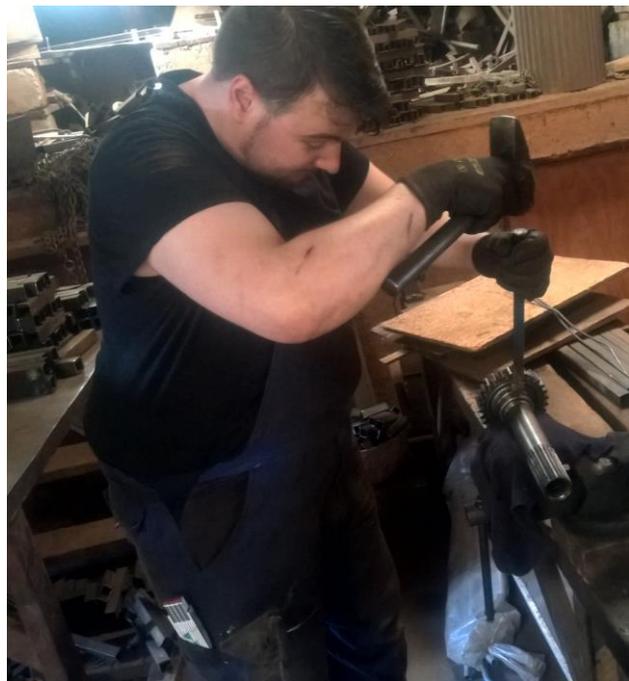
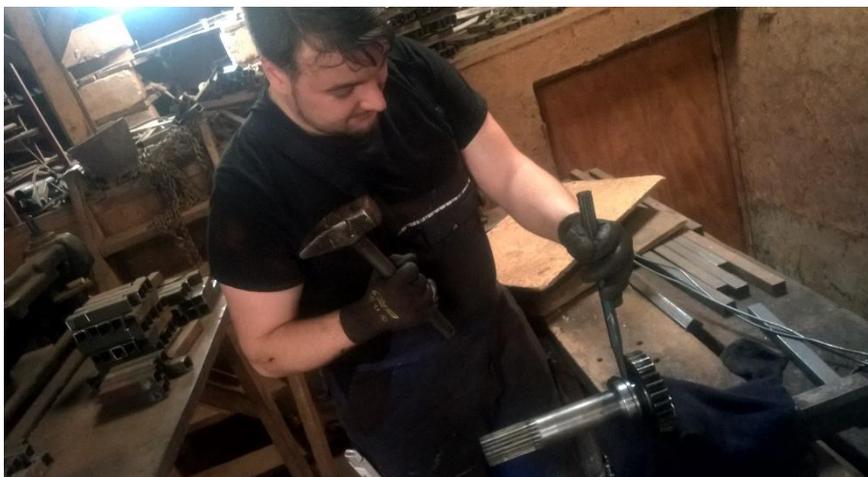
Es stellt sich heraus, dass sowohl der Ring gegen den das Lager der Hohlwelle läuft, als auch der Seegering der diesen Ring befestigen soll, nicht vorhanden waren. Beides sollte eigentlich die Hohlwelle sichern, beides fehlte. Zudem wurde eine zu lange, nicht originale Lagerschale auf der Hohlwelle verbaut. Die fehlenden Ringe hätten also gar nicht montiert werden können. Weswegen sie vermutlich auch fehlten.

Falls es also einen Ring gäbe, hätte dieser keinen Platz gehabt. Zudem fehlte das Nadellager in der Hohlwelle. Die Hohlwelle war also mehr als Lose und konnte sich in alle Richtungen fast frei bewegen. Und das seit mehr als 15 Jahren.

Dazu musste die Lagerschale vorsichtig mit geeignetem Spezialwerkzeug A251 0000002 abgezogen werden.

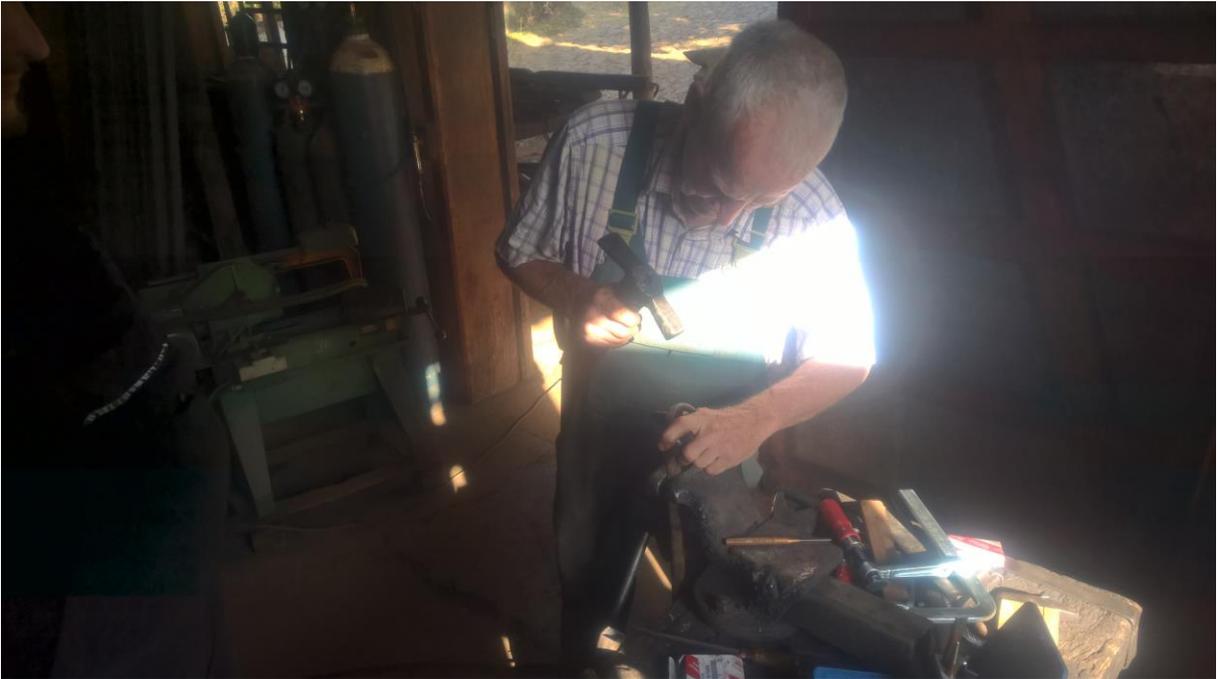
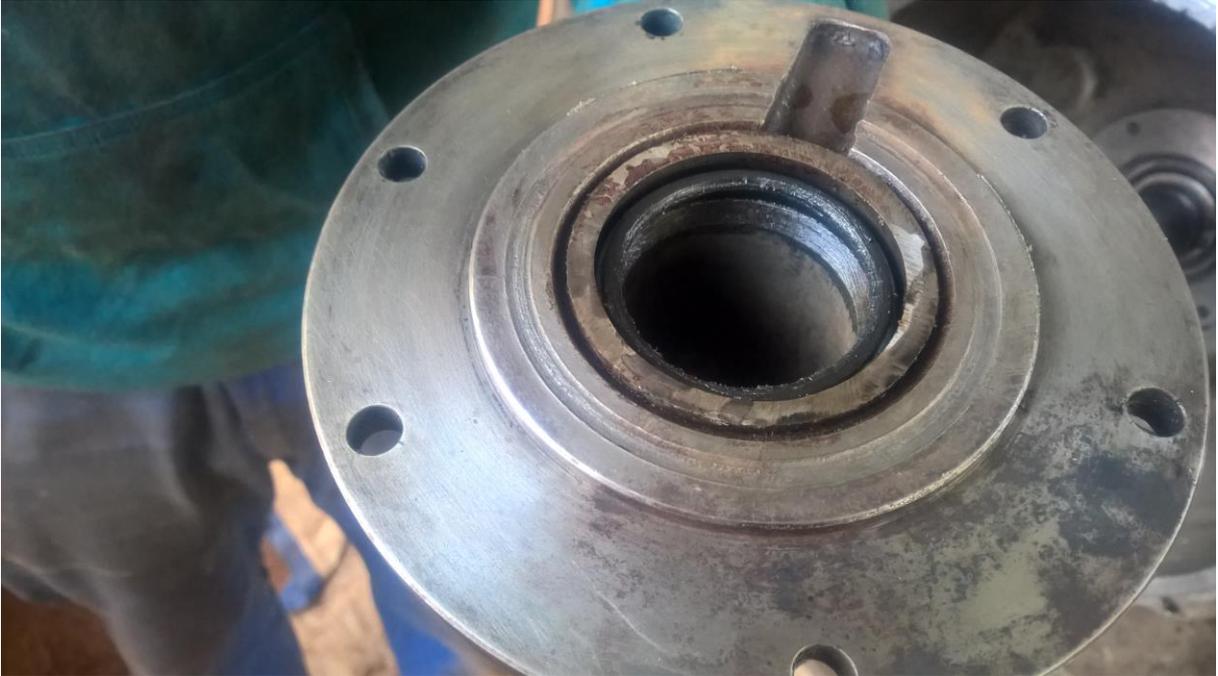
Dann fiel auf, dass der Simmering der Hohlwelle gegen das Kupplungsgehäuse abdichtet, ja auch praktisch nicht mehr existent war. Nach langer Teilesuche wurde ein Toyotasimmering zurecht gearbeitet und eingepasst.

Das Nadellager wurde mit altbekanntem Spezialwerkzeug in die Hohlwelle gepresst.

Leider war der Sitz des Simmerings aufgrund der losen Hohlwelle ziemlich ausgefressen. Daher wurde der Simmering mit 2k-Kleber „Ultra Bond – proudly made in the USA“ eingeklebt. Ein Simmering ist besser als kein Simmering.

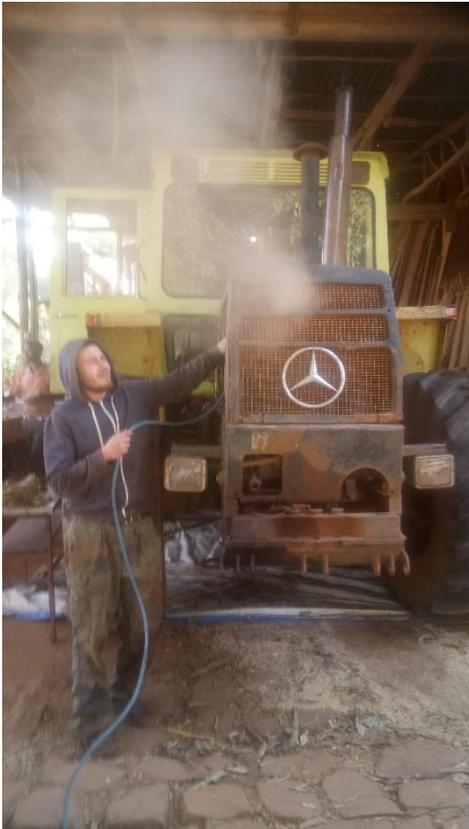
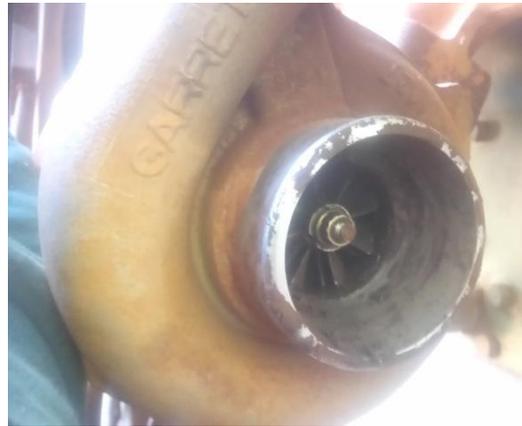
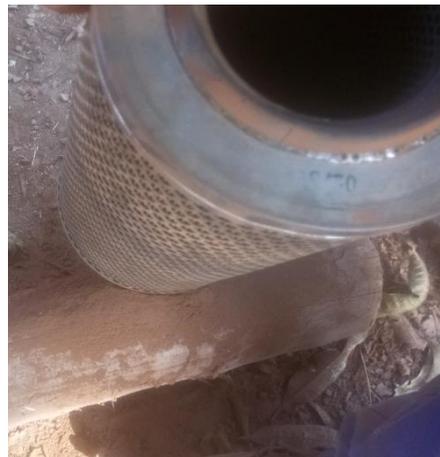
Die Gunst der Stunde wurde genutzt um allgemein am Trac nach dem Rechten zu sehen. Der Luftfilter wurde ausgeklopft und der Kühler vom größten Staub befreit. Zudem wurde der Luftansaugbereich mit neuen Schellen versehen und Falschluchtquellen beseitigt. Die Öl-Staubmasse wurde aus den Rohren geputzt und der Turbo ausgewischt. Zur großen Verwunderung hatte die Turbowelle nur minimalst Radial- und absolut kein Achsialspiel. Dann wurden noch sämtliche Betriebsflüssigkeiten ergänzt.

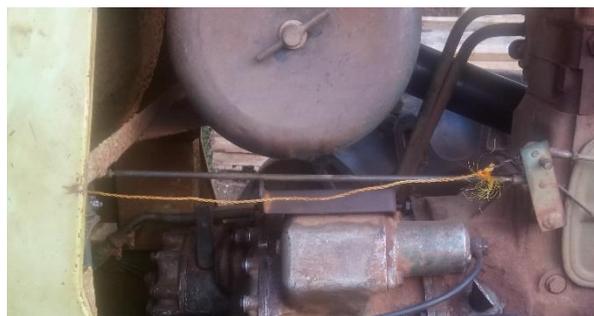
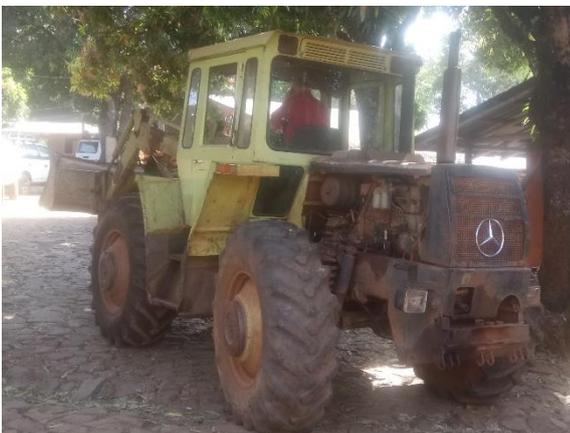
Weiter wurde noch ein „Motorstopschalter“ verbaut, da der Trac schon seit Jahren ohne Schlüssel gestartet wird und man den Motor immer am Gasgestänge ausschaltet. Dazu diente wieder das Volleyballnetz, das schon beim Starterzug des Generators zum Einsatz kam.

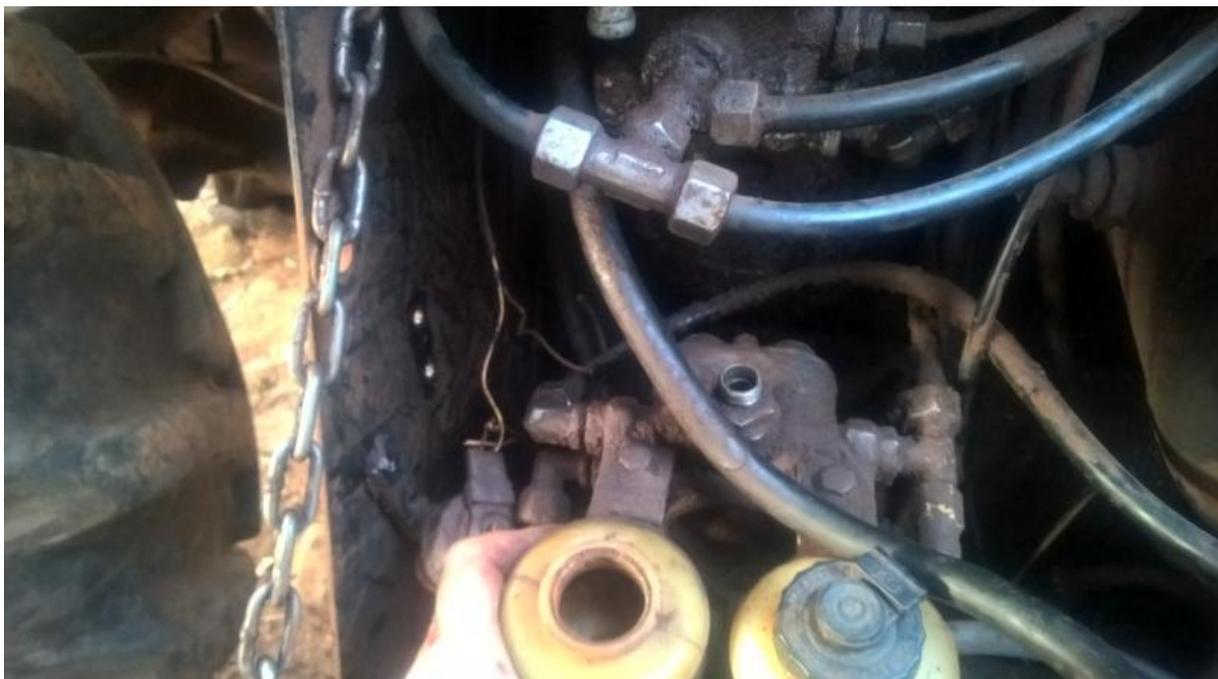
Also wurde das Vierkreisschutzventil ausgebaut. Leider war der Verbinder einer Leitung vor längerer Zeit verlötet worden, so dass sich der Ausbau als extrem zeitrauben herausstellen sollte. Letztendlich ließ sich eine Mutter nicht mehr drehen, weswegen stattdessen das komplette Vierkreisschutzventil von der Leitung geschraubt

Es stellte sich heraus, dass das Druckregelventil schon länger defekt war und der Betriebsdruck über Jahre bei ca. 10 Bar gewesen war – ohne Kompressorleerlauf. Der Kompressor hatte also über Jahre immer gegen die vollkommen überfüllte Druckluftanlage gedrückt. Dadurch waren die Einlassmembrane des Vierkreisschutzventils beschädigt worden und öffneten mittlerweile nicht mehr.

werden musste, was unter den beengten Bedingungen extrem schwierig war. Letztendlich klappte der Ausbau dennoch.

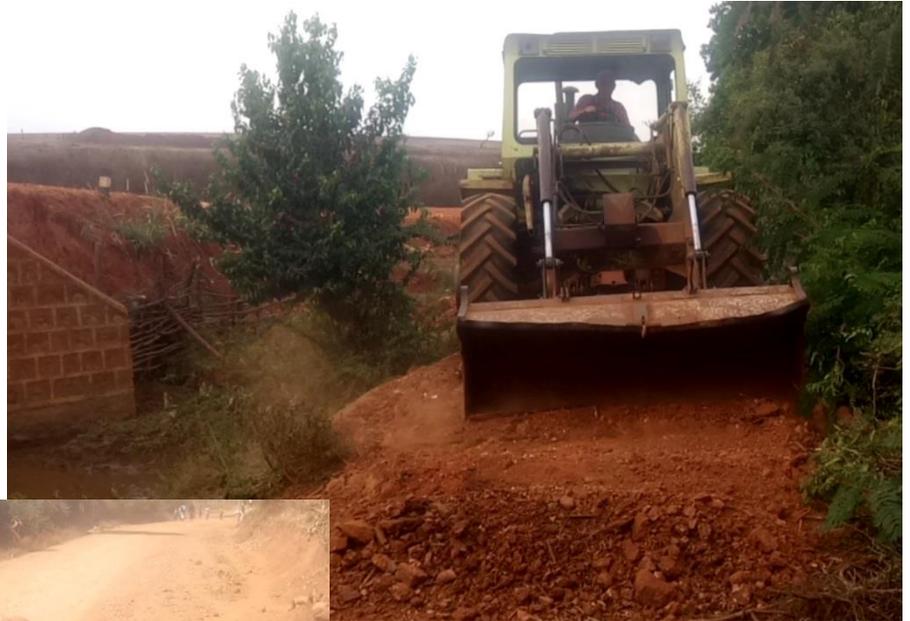
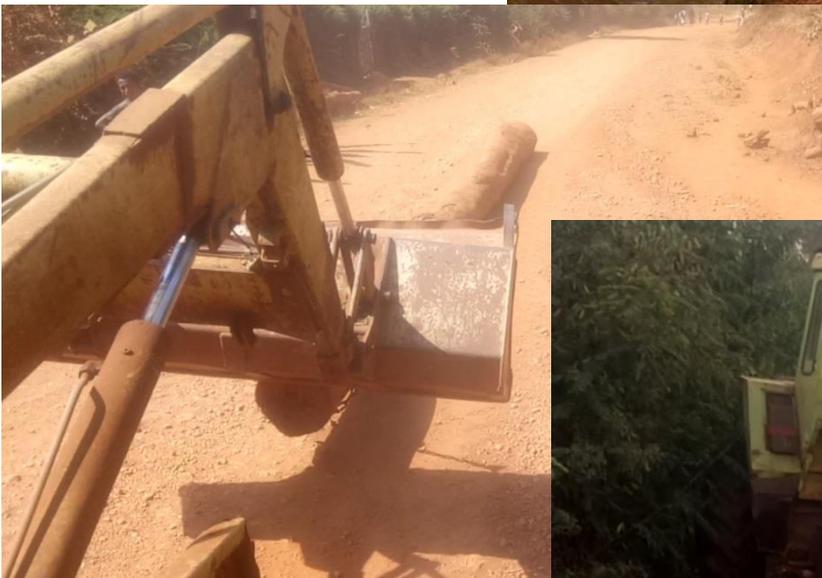
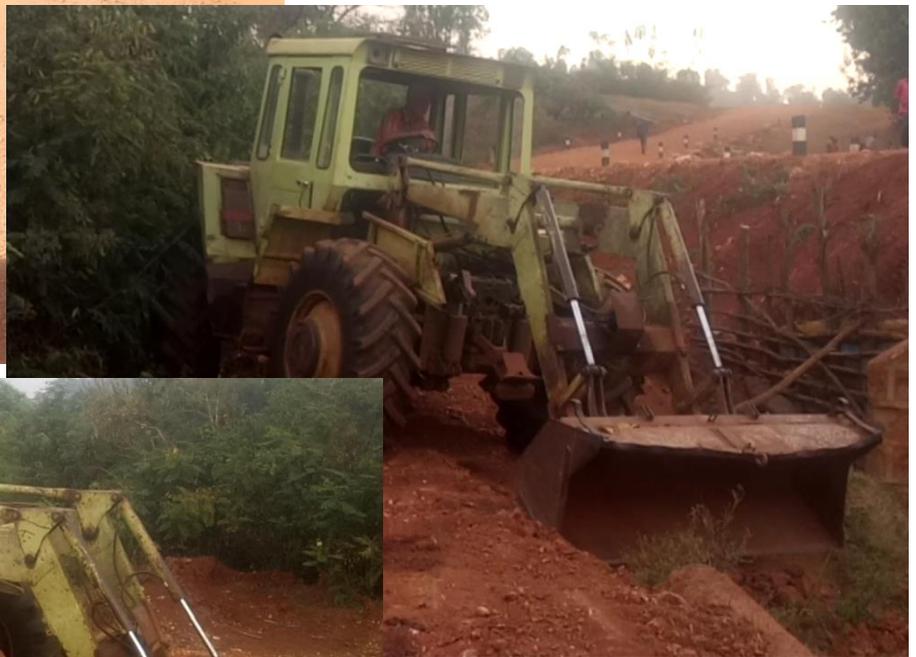
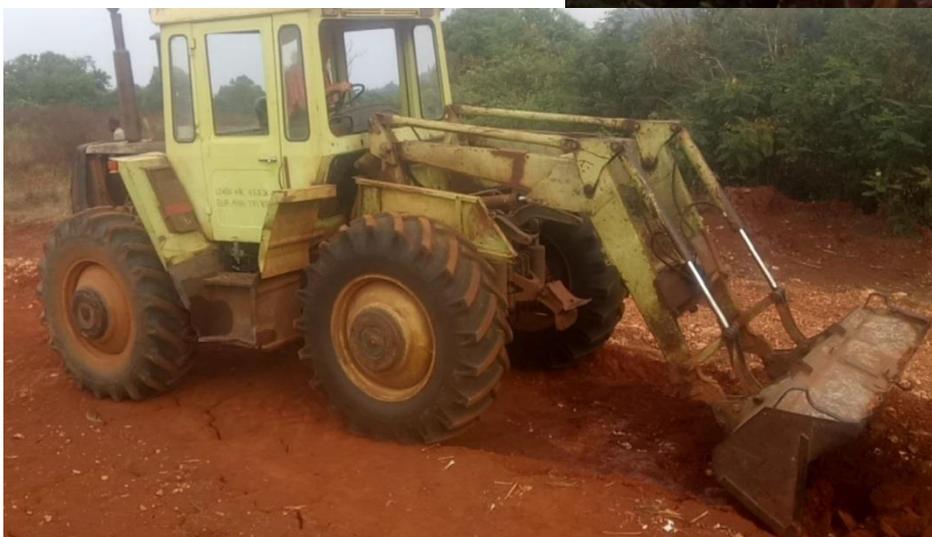
Nach der extrem zeitaufwändigen Instandsetzung des Vierkreisschutzventils wurde wieder alles durchgesehen. Dabei fiel auf, dass der Vorfilter der Einspritzpumpe vollkommen dicht war. Es wurde kurzerhand der gereinigte alte Filter eines LKWs verwendet, da dieser in viel besserem Zustand war. Zudem wurden ein paar lose Karosserieteile wieder angeschweißt. Nach erfolgreichem Testlauf erfolgte nun endlich die dritte und vorläufig letzte Fertigmeldung.

Endlich, endlich, endlich – der Trac fuhr wieder zuverlässig. Keine zwei Stunden später war er auch schon wieder im Einsatz und transportierte Stämme einer Behelfsbrücke zu einer neuen Baustelle.
